# कोशी प्रदेशमा Dinggye, China केन्द्रविन्दु भई गएको भुकम्पको प्रभाव: स्थिति रिपोर्ट

## आन्तरिक मामिला तथा कानून मन्त्रालय

कोशी प्रदेश, विराटनगर, नेपाल

(पुस २५ गते २०८१ अनुसार)

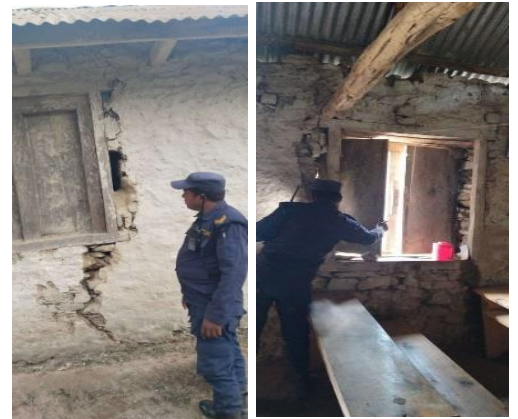
जिल्ला सोलुखुम्बु थुलुङ दुधकोशी गापा-४ लाफ्ला स्थित श्री सुर्यदय आ.वि. को भवनको वाल चर्किएको।

| सि.नं. | जिल्ला | मृत्यु | घाइते | बेपत्ता | घर | | गोठ | चौपाय | सरकारी कार्यालय | | कैफियत |
|---|---|---|---|---|---|---|---|---|---|---|---|
| १५ | सोलुखुम्बु | | | | | | | | १ | | थलुङ दुधकोशी गापा-४ लाफ्ला स्थित श्री सुर्यदय आ.वि. को भवनको बाल चर्किएको । |

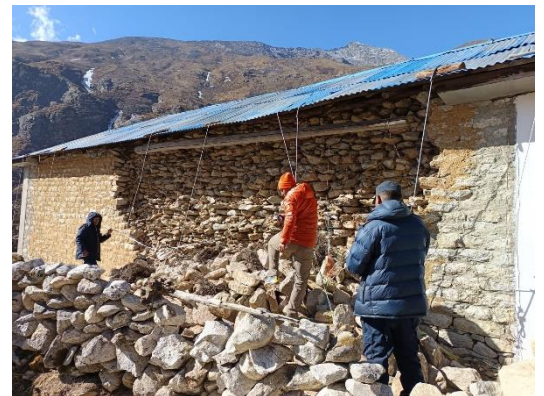
जिल्ला सोलुखुम्बु खुम्बुपासाङ ल्हामु गापा ५ बस्ने आङ डिमा शेर्पाको घरको एक साइडको वाल भत्किएको।

| सि.नं. | जिल्ला | मृत्यु | घाइते | बेपत्ता | घर | | गोठ | चौपाय | सरकारी कार्यालय | | कैफियत |
|---|---|---|---|---|---|---|---|---|---|---|---|
| ९ | सोलुखुम्बु | | | | १ | | | | | | खुम्बुपासाङ ल्हामु गापा ५ बस्ने आङ डिमा शेर्पाको घरको एक साइडको बाल भत्किएको । |

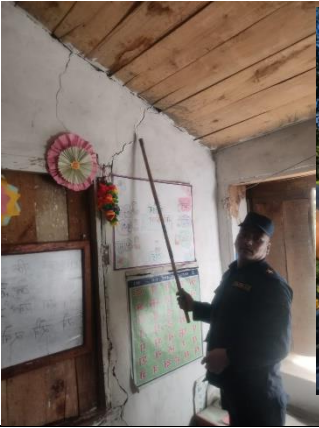
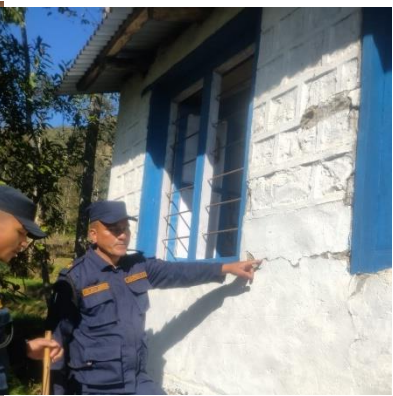
| सि.नं. | जिल्ला | मृत्यु | घाइते | बेपत्ता | घर | | गोठ | चौपाय | सरकारी कार्यालय | | कैफियत |
|---|---|---|---|---|---|---|---|---|---|---|---|
| १७ | सोलुखुम्बु | | | | | | | | १ | | थुलुङ दुधकोशी गा.पा.-१ स्थित रहेको श्री सरस्वती आधारभुत विद्यालयको बाल चर्किएको । |

| जिल्ला सोलुखुम्बु थुलुङ दुधकोशी गा.पा.-१ स्थित रहेको श्री सरस्वती आधारभुत विद्यालयको बाल चर्किएको । | सगरमाथा राष्ट्रिय निकुञ्जको मातहतमा रहेको थामे पोष्ट (कार्यालय भवन ) क्षति पछिको दृश्य । |

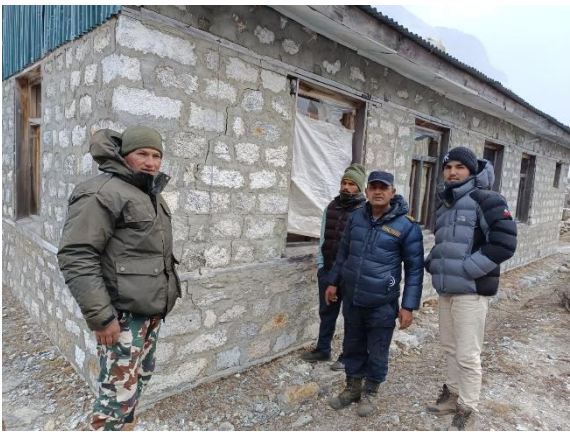
| सि.नं. | जिल्ला | मृत्यु | घाइते | बेपत्ता | घर | | गोठ | चौपाय | सरकारी कार्यालय | | कैफियत |
|---|---|---|---|---|---|---|---|---|---|---|---|
| १२ | सोलुखुम्बु | | | | | | | | १ | | सगरमाथा राष्ट्रिय निकुञ्जको मातहतमा रहेको थामे पोष्ट (कार्यालय भवन ) बाल चर्किएको । |

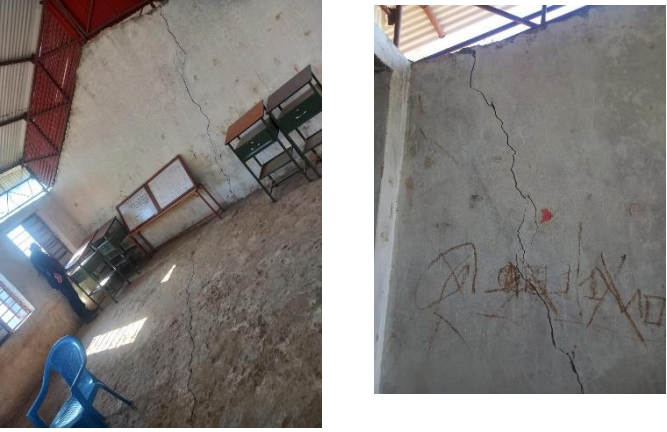
| २३ | उदयपुर | | | | | | | १ | | कटारी न.पा.-१४ लेखानी स्थितमा रहेको श्री आधारभुत विद्यालयको २ वटा कक्षा कोठाको ढुंगा र सिमेन्टको बाल ४ स्थानमा चर्किएको । |

| <p>जिल्ला उदयपुर कटारी न.पा.-१४ लेखानी स्थितमा रहेको श्री आधारभुत विद्यालयको २ वटा कक्षा कोठाको ढुंगा र सिमेन्टको वाल ४ स्थानमा चर्किएको ।</p> | <p>जिल्ला खोटाङ्ग खोटेहाड गापा ९ बस्ने कर्णब. विश्वकर्माको घरको वाल चर्किएको ।</p> |

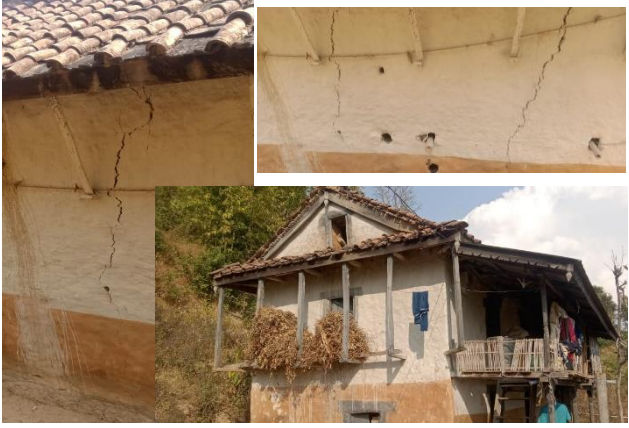
| सि.नं. | जिल्ला | मृत्यु | घाइते | बेपत्ता | घर | | गोठ | चौपाय | सरकारी कार्यालय | | कैफियत |
|---|---|---|---|---|---|---|---|---|---|---|---|
| १९ | खोटाङ | | | | १ | | | | | | खोटेहाङ गापा ९ बस्ने कर्णब. विश्वकर्माको घरको बाल चर्किएको । |

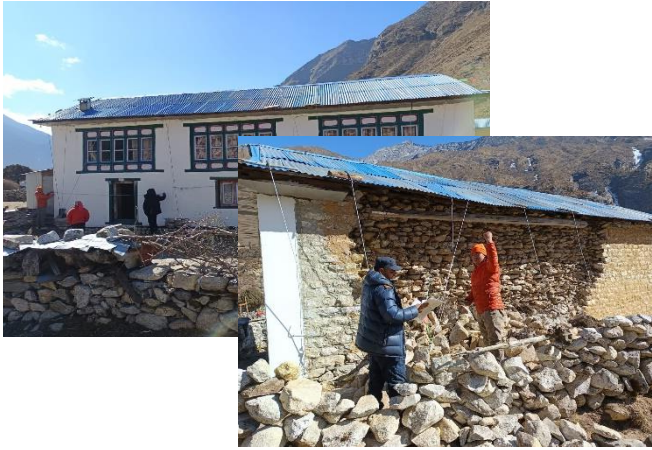
| <p>जिल्ला सोलुखुम्बु खुम्बुपासाङ ल्हामु गापा ५ बस्ने आङ डिमा शेर्पाको घरको एक साइडको वाल भत्किएको ।</p> | <p>जिल्ला खोटाङ्ग हलेसी तुवाचुङ नपा ३ बस्ने उत्तम राईको घरको क्षति पछिको दृश्य ।</p> |

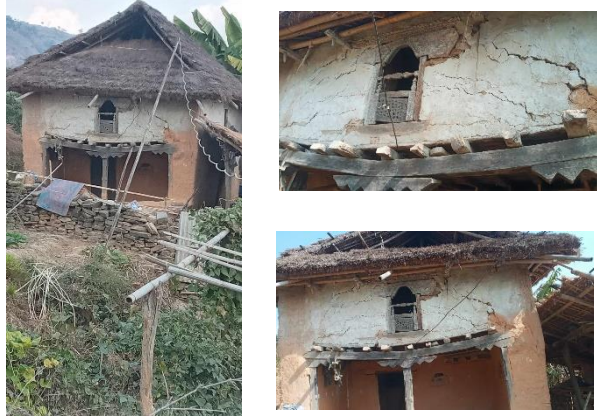
| २० | खोटाङ | | | | १ | | | | | हलेसी तुवाचुङ नपा ३ बस्ने उत्तम राईको घरको बाल सामान्य चर्किएको । |
