चाँगुनारायण मन्दिर परिसरका मूर्तिहरू

नेपाल सरकार
संस्कृति, पर्यटन तथा नागरिक उड्डयन मन्त्रालय
पुरातत्व विभाग
रामशाहपथ, काठमाडौं

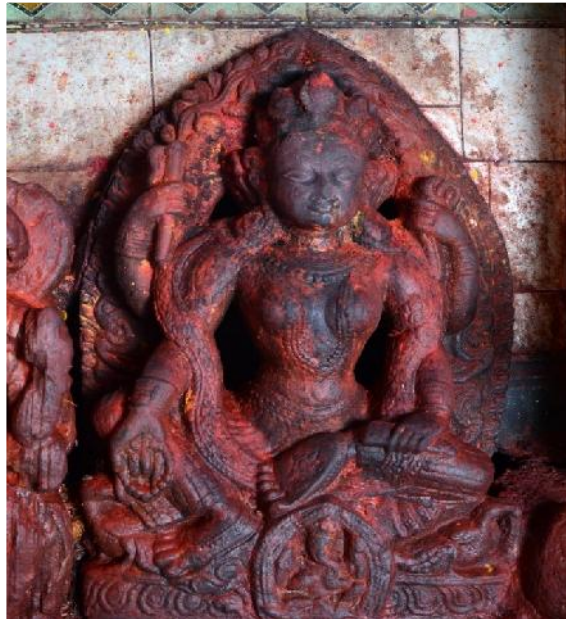
सरस्वती

पछिल्लो मध्यकालिन कला शैलीमा निर्मित यस मूर्तिको कलाकारिता पूर्ण रूपमा परिष्कृत देखिन्छ । नाप तौलका आधारमा तापमान मिलेको जस्तो देखिने यस मूर्ति राम्रो देखिन्छ । मूर्तिमा प्रयोग भएको गरगहनाको सहि मात्रामा गरिएको प्रयोगले मूर्तिको सौन्दर्यलाई बढाएको देखिन्छ । पछिल्लो कालमा बनेका सरस्वतीका मूर्तिहरूमा मूर्तिको तल्लो तहमा गणेशको मूर्ति पनि बनाउने चलन चलेको देखिन्छ ।

मूर्तिको हालको अवस्था राम्रो देखिन्छ । छिन्नमस्ता मन्दिर भित्र नै रहेको हुनाले यस मूर्ति सुरक्षित अवस्थामा देखिन्छ ।

मूर्तिमा धार्मिक प्रयोजनका लागि प्रयोग गरिएका सामग्रीहरूले मूर्तिमा नकारात्मक प्रभाव पर्ने हुनाले यस सम्बन्धि ध्यान दिनु पर्ने देखिन्छ । वस्तुको विवरण: सरस्वतीको वर्णन वेदमा पाईन्छ । ऋग्वेदमा विद्याधिष्ठात्रीको रूपमा धनाधिष्ठात्रीको रूपमा पनि सरस्वतीको वर्णन पाईन्छ । यजुर्वेदमा अश्विनीकुमारका साथमा रहेर यिनी धन र सुन्दरस्वरूपको निर्माण गर्दछिन भनी बताएको छ । यस्तै सरस्वतीलाई आश्विनीकुमारको पत्नी मानी वर्णन गरेको छ । पुराणमा आएर सरस्वतीको आदिदैविक अवस्थाका नाना रूप मानिएको छ र मुख्य रूपमा विष्णुकी पत्नी मानेको छ । यिनी चतुर्वाहु, दायाँ बाहुमा पुस्तक र जपमाला, बायाँ बाहुमा वीणा र कमण्डलु धारण गरेको, श्वेतवर्णकी, उठेको सरस्वतीको मूर्तिको वर्णन विष्णुधर्मोत्तरमा छ । यस्तै अर्को ठाँउमा अक्षमाला, त्रिशूल, पुस्तक र कमण्डलु लिएकी चतुर्वाहु मूर्तिको वर्णन छ ।

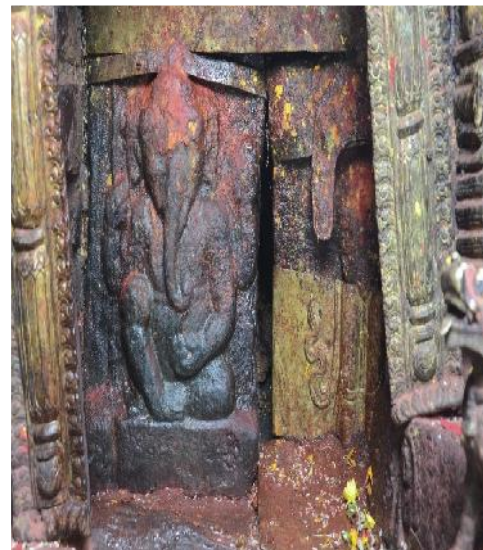
बलौटे ढुङ्गामा कुँदिएको अभिलेख युक्त यस गणेशको मूर्ति काठमाडौं उपत्यकामा प्राप्त प्राचिन गणेश मूर्ति हो । बस्त्र र आभूषण रहित यस मूर्तिमा प्राकृतिक हात्तिको टाउको छ । यस मूर्तिमा मुकुट वा अलंकार देखिँदैन । सुखासनमा बसेका गणेशको देब्रहातमा मोदक पात्र छ । दाहिने हातमा लड्डु वा फल लिएको देखिँदैन । एकदन्ता युक्त यस मूर्तिको सँड देब्रेतर्फ घुमी मोदकपात्र माथि अडेको छ ।

छिन्नमस्ता मन्दिरभित्र रहेको यस मूर्ति हालको अवस्था राम्रो देखिँन्न । मूर्ति खिईएको सरसफाईको अभावले गर्दा बिग्रदो क्रममा छ । उपत्यकामा प्राप्त प्राचिन मूर्तिहरूमा पर्ने यस मूर्तिको संरक्षण र सम्बर्धनको कमी देखिएको छ ।

पुरातात्विक महत्व बोकेको यस मूर्तिको सम्रक्षण र सम्बर्धन समयमा नै गरिनु आवश्यक छ । बलौटे ढुङ्गाबाट बनेको मूर्ति हुनाले यसलाई पानी र अन्य रसायन युक्त पूजा सामग्रीको प्रत्यक्ष असर पर्ने हुनाले यस्ता वस्तुबाट मूर्तिलाई बचाउनु पर्दछ । मन्दिर सफासुगधर नराख्ने हाम्रो व्यवहारले गर्दा पनि मूर्ति तथा सम्पदालाई नकरात्मक असर परेको छ ।

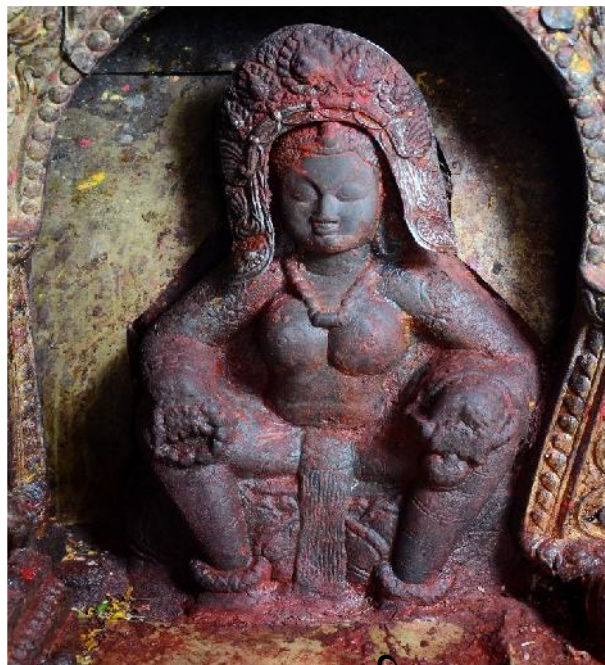
ब्रह्मायणी

यस मूर्तिको कला शैली मथुराकालिन कला
शैलीसंग मिल्दो जुल्दो देखिन्छ। हृष्टपुष्ट
शरीरिक बनावट, ठूला ठूला कानका कुण्डल,

खुट्टामा लगाइएको मोटा मोटा कुण्डल गलामा भएको विशेष प्राकारको मालाको प्रकृतीले गर्दा पनि यस
मूर्तिलाई प्राचीनकला शैलीको मूर्तिमा राख्न सकिन्छ।

यस मूर्तिको हालको अवस्था राम्रो छ। छिन्नमस्ता मन्दिर भित्र यो मूर्ति रहेको हुँदा हावा पानीको
प्राकृतिको नकारात्मक प्रभावबाट केही हदसम्म बचेकै देखिन्छ। तर पनि बली चढाईएका जनावरका
रगत र पूजा पद्धतिमा प्रयोग गरिने सामग्रीको नकररत्मक असर मूर्तिमा परेको देखिन्छ।

छिन्नमस्ता मन्दिरभित्र प्रप्त चार मूर्तिहरुमा पोशाक,शरीरिक बनौट, शैली र मुद्राका आधारमा यी मूर्तिलाई इशाको दोश्रो शताब्दीको मान्न सकिन्छ । यस मूर्तिहरुमा स्पष्ट राम्रो अवस्थामा रहेको ब्रह्मायणीको मूर्ति हो । प्रलम्बपादासनमा अवस्थित यो मूर्तिको तुलना पाटन हौगःवहालको बहुचर्चित मातृका र भारतमा पाइने मगुरा शैलीका कतिपय कृषाणकालीन देवी मूर्तिहरुसंग गर्न सकिन्छ । चेप्टो र पुष्ट मुखाकृति, कान भोलिन गरी लगाइएका ठूला ठूला कुण्डल, घाँटीमा दानादार एकसरो माला र बुट्टेदार तर मूजा पारी तल खुट्टासम्म लत्रिने गरी बनाइएको अघो वस्त्र नै यस मूर्तिका हात दुवै घुडामाथि अड्याइएका र दाहिने हातमा माला र देब्रे हातमा कमण्डलु देखिन्छ ।

हाम्रो पूजा पद्धतिमा प्रयोग हुने सामग्रीहरूको रसायनिक प्रभावले कालान्तरमा नकारात्मक प्रभाव पर्न
सक्ने सम्भावना रहेको हुनाले यस विषयमा पनि सोच्नु पर्ने देखिन्छ। यस मूर्ति रहेको मन्दिरभित्र
सरसफाई नहुदा र बली दिईएका जनावरको रगतले मूर्तिमा प्रत्यक्ष असर पर्न सक्ने हुनाले यसबाट
बचाउन उचित कदम चालिनु पर्दछ। मूर्तिलाई र मन्दिरलाई समय समयमा सफा सुग्घर राख्ने
व्यवस्था मिलाईनु आवश्यक छ। मन्दिर र मूर्तिको स्थान हाम्रो समाजमा उच्च रहेको हुनाले यसलाई
बचाउन सफासुग्घर राख्नका लागि धार्मिक आस्था देखाएर नै नियम बनाउनु पर्दछ।

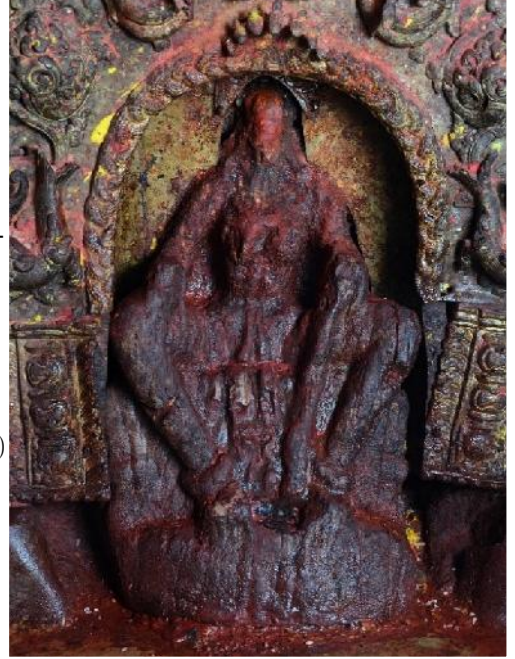
मूर्तिको हालको अवस्था राम्रो देखिन्छ । यसको विभिन्न भागका ढुङ्गा चोइटिएका छन् ।

अनुहारका अङ्गहरूको आकृति स्पष्ट छैनन्। हातको भाग, मूद्रा, हात खुट्टाको औला र गहना पनि
नबुझिनेभई सकेका छन् । पूजा गर्दा प्रयोग गरिएको अबिर, सिम्रीक, तेल र पशु बली दिदा चढाईएका
रगतले मूर्तिलाई राम्रो अवस्थामा पुऱ्याउदै लगेको छ । मूर्ति रहेको मन्दिरमा सरसफाईको अभाव पनि
छ । यसले गर्दा आएको गन्ध र भिँगाले मन्दिरको सुन्दरमा कामी आएको छ । फोहरबाट निस्केको
दुर्गन्धको प्रभाव मूर्तिमा प्रत्यक्ष पर्न गएको देखिन्छ ।

प्रलम्बपादाशनमा बसेकी यी देवीलाई कौमारीमानिएको छ । हातमा लिएको आयूध असपष्ट भए पनि
दाहिनेतर्फको आतले शक्तिको प्रदर्शनगरे जस्तो देखिने हुनाले यसलाई कौमारी भनि अनुमान गरिएको
छ । सप्तमातृकाहरूमा कौमारी पाँचौमा पर्दछ । महादेव र गंगा पुत्र कुमारकी अर्धाङ्गसनी कौमारी
हुन् । विष्णु धर्मोत्तर पुराणमा यिनी रक्त वर्णकी, बाह्रहात भएकी मयुर बाहनयुक्त देखाईन्छ । कहीले
काहीं हात्ती पनि देखाईएको हुन्छ । यिनमा दायाँ हातहरूमा शक्ति, ध्वजा, दण्डपात्र, वाण, हुनुका साथै
एक हात वरद मुद्रमा र देब्रेतिरका हातहरूमा धनुष, घण्ट, खप्पर, कुकुट र परशु हुने गर्दछ । यी

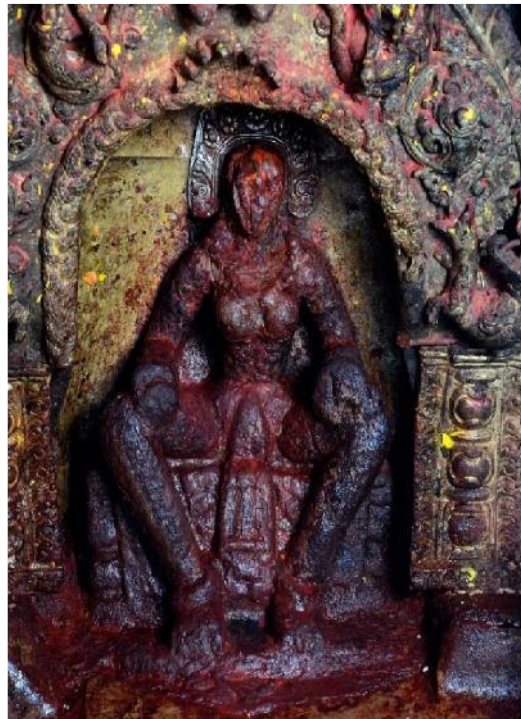
माहेश्वरी

यस मूर्तिको कला कृषाणकालिन मथुरा शैलीसंग मिल्दो जुल्दो छ । भक्ति परम्परामा निर्मित हिन्दू देवदेवीका मूर्तिहरू मथुरा शैलीमा निर्मित कृषाणकालिन युगमा पाइएका मातृकाका मूर्तिहरूसंग मिल्दाजुल्दा देखिन्छन् । नेपालमा पनि यस किसिमका मूर्तिहरू बनेका पाइएका छन् । यस किसिमका कलाकृतिमा यज्ञोपवित विनाकोहृस्टपुस्ट गठिलो शरीर, खुट्टा र हातमा मोटा कल्ली, चुरा देखाएका हुन्छन्।

मूर्तिको हालको अवस्था राम्रो देखिदैन । अनुहार लगाएत हातको मुद्रा, आयूध, हातखुट्टाका औलाहरूअस्पष्ट छन् । समग्रमा मूर्ति हेर्दा सिङ्गो देखिए पनि मूर्तिको हुर्न पनि अंग स्पष्ट देखिदैन । बली चढाईएका जनावरका रगत र पूजा प्रविधिमा प्रयोग गरिएका पूजा सामग्रीले मूर्तिलाई नकरात्मक असर परेको देखिन्छ । अनुहारको आकृति अस्पष्ट छ । हातको भाग, मूद्रा र हात खुट्टाको औला र गहना पनि नबुझिने भई सकेको देखिन्छ ।

छिन्नमस्ताको मन्दिरभित्र रहेको यस मूर्ति सप्तमातृका मध्यका माहेश्वरीको मूर्ति मानिएको छ । सप्तमातृकामा ब्रह्मी, माहेश्वरी, कौमारी, वैष्णवी, वाराही, इन्द्रायणी र चामुण्डा पर्दछन् । सप्तमातृकाको उत्पत्तिको सम्बन्धमा वराहपुराण अनुसार अन्धकारसुरवधसंग सम्बन्धित छ । शिवको साहायताका लागि अन्धकासुरको वधका लागि यी देवीहरूको उत्पत्ति भएको हो । मार्कण्डेयपुराणको दुर्गासप्तशतीमा रक्तवीज र शुम्भ निशुम्भका वधका लागि उत्पत्ति भएको मानिन्छ । यिनी श्वेत वर्णकी, जटाधारी, तीन नेत्रयुक्त, पञ्चमुखी र बृष्भ वहान युक्त, यिनका छ हात मध्ये तीन हातमा क्रमशःसूत्र, डमरू र एउटा बरद मुद्रमा हुने भनिएको छ । तन्त्रविधि अनुसार महेश्वरी दश हात हुनु पर्ने,रूपमण्डन

अनुसार माहेश्वरीका चार हात हुनु पर्ने जसमध्ये तीन हातमा कपाल, शूल, खटवाङ्ग एउटा हात वरद मूद्रामा हुनु पर्ने भनिएको छ । यहा रहेको माहेश्वरीको मूर्ति जिर्ण र असपस्ट अवस्थामा रहेको हुनाले यिनको हातको आयुध, मुद्रा बुझ्न सकिने अवस्थामा छैन ।

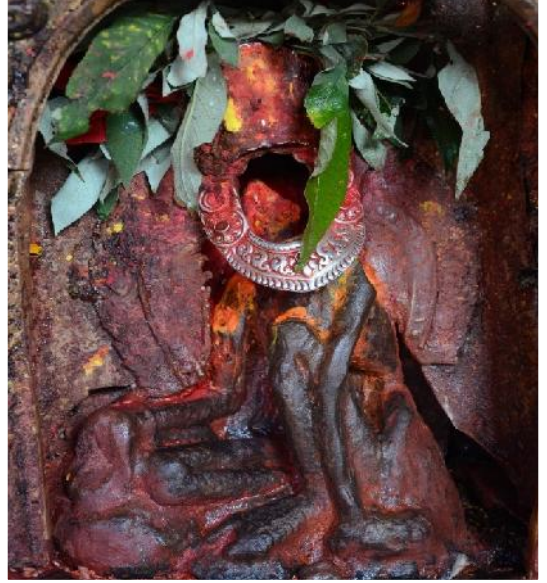
छिन्नमस्ता

यस मूर्तिको कला हेर्दा मथुराशैलीमा निर्मित कृषाणकालिन मानिएको हौगालबहालको मूर्तिसंग सामिप्यता रहेको मानिन्छ। बसेको अवस्थामा देखिन्छ। टाउको नभएको र देब्रे हात भूमीमा टेकेको अवस्थामा देखिन्छ। दाहिने हात वरद मूद्रामा जस्तो देखिन्छ।

यस मूर्तिको हालको अवस्था राम्रो देखिदैन। यसका शारीरिक अंगहरु असपष्ट छन्। हातको आयूधहरु बुझिने अवस्थामा नहुनाको साथै, हात खुट्टाका औलाहरु पनि नबुझिने अवस्थामा छन्। यस मूर्तिको हालको अवस्था राम्रो देखिदैन र मूर्तिको शारीरिक अंग प्रत्यङ्ग नबुझिने अवस्थामा छ। मन्दिरको सरसफाईको अभाव र मूर्तिमा चढाईने पूजा सामग्री, बली चढाईएको जनावरको रगतले प्रत्यक्ष असर परेको छ।

अहिलेको विग्रदो वातावरणिय प्रभावका कारणले यसलाई क्षति पुऱ्याउन सक्ने हुनाले यसको संरक्षणका लागि विचार पुऱ्याउनु पर्ने देखिन्छ। खुला अवस्थामा नरहेको भए पनि भक्तजनहरूले पूजाविधिमा चढाउने सामग्रीहरूले पनि मूर्तिलाई क्षति पुऱ्याउन सक्ने हुनाले यसबाट बचाउन विचार पुऱ्याउनु पर्ने देखिन्छ। यो भक्तजनहरूको भावनासंग जोडिएको सम्बेदनशिल विषय भएको हुनाले यसतर्फ सहि तरिकाबाट काम गर्नु पर्ने देखिन्छ।

राय/सुभाबः यस मूर्तिको महत्व तन्त्र विधामा रहेको र यस शैलीको मूर्ति नेपालमा थोरै भेटिएका छन् । मूर्तिको कलाकारिता र यसको महत्वलाई ध्यानमा राखेर पछिका पिढीका लागि यसको संरक्षण गर्नु आजको हाम्रो कर्तव्य पनि हो । मूर्तिको हालको अवस्था अनुहार, घाँटी र अन्य भागको भागको ढुङ्गा चोइटिएको हुनाले यसको कारण पत्ता लगाई यसको रोकथाम गर्नु पर्ने देखिन्छ । सर्वसाधारणले पूजाविधिमा प्रयोग गरिने पूजा सामग्रीहरू र सरसफाईको अभावले पनि मूर्तिलाई नराम्रो असर पार्न सक्ने हुनाले यस तर्फ पनि ध्यान पुऱ्यानु पर्ने देखिन्छ ।

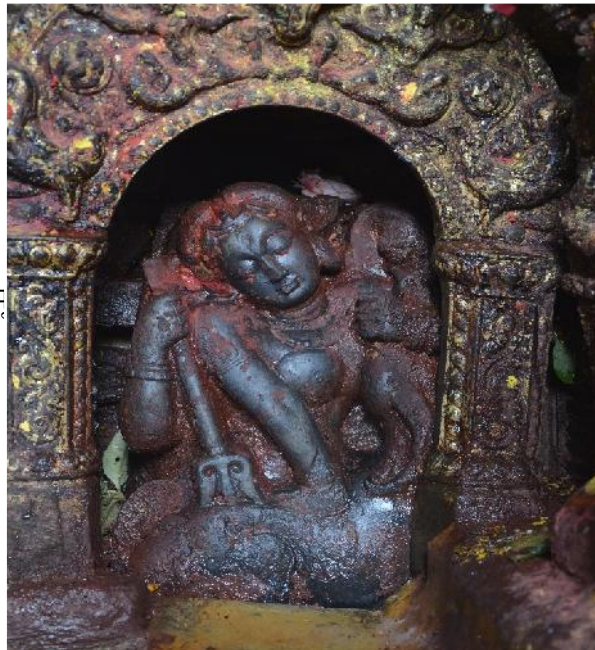
महिषासुरमर्दिनी

यस मूर्तिको स्वरूप मथुरा शैलीको कृषाणकालिन कला मा निर्मित छ । हृष्टपुष्ट शारिरीक बनावटको आधारमा यसलाई पनि बारही, कौमारी मूर्तिकै कला शैलीमा राख्न सकिन्छ ।

यस मूर्तिको हालको अवस्था राम्रो छ । छिन्नमस्ता मन्दिर भित्र यो मूर्ति रहेको हुँदा हावा पानीको प्राकृतिको नकारात्मक प्रभावबाट केही हदसम्म बचेकै देखिन्छ । तर हाम्रो पूजा पद्धतीमा प्रयोग हुने सामाग्रीहरुको रसायनिक प्रभावले कालान्तरमा नकारात्मक प्रभाव पर्न सक्ने सम्भावना रहेको हुनाले यस विषयमा पनि सोच्नु पर्ने देखिन्छ ।

चाँगुनारायणको मन्दिर परिसरमा छिन्नमस्ताको मन्दिर भित्र रहेको महिषमर्दिनी दुर्गाको मूर्ति परिमार्जित मूर्ति मान्न सकिन्छ । केश,विन्यास, कान, हातमा प्रयोग भएका भारी आभूषणर मुद्रका आधारमा यसलाई पनि अन्य तीन मूर्तिकै समबक्षमा राख्नु पर्ने हुन्छ । यस मूर्तिका चारहात छन् । दायाँ तर्फको अघिल्लो हातको आयुधलाई प्रष्टरुपमा औल्याउन नसबिए तापनि माथिल्लो हातमा लिएको त्रिशूलले महिषलाई ताडना गरेको छ । बायाँतर्फको अघिल्लो हातले पासा लिएको देखिन्छ ।

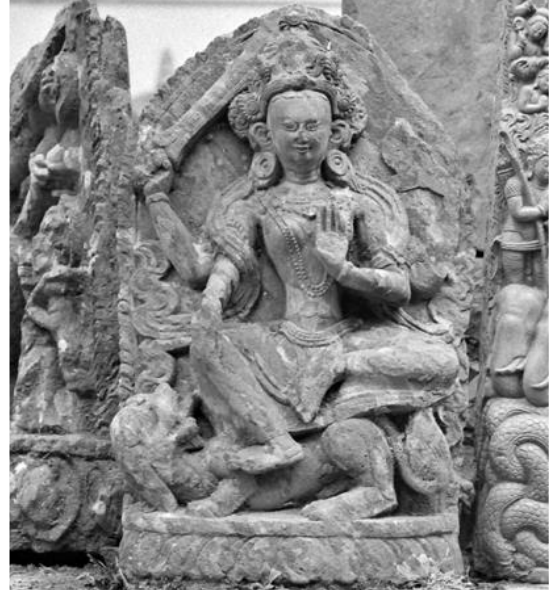
खड्गबाहिनी दुर्गा

टुक्रिएको अवस्थामा रहेको मूर्तिको हालको अवस्था राम्रो देखिदैन । मूर्तिको चार हात मध्य तिन हात मात्र बाँकी छन् । दाहिने भागको माथिल्लो हात टुक्रिएको छ र तल्लो हात अभय मुद्रामा छ । बाँकी तीन हातमा देब्रे भागको माथिल्लो हातमा खड्ग छ र तल्लो हातको मुद्रा नबुझिने अवस्थाको छ । पहिले खुला अवस्थामा रहेको यस मूर्ति अहिले भण्डारमा राखिएको छ । घाम र पानीको प्रत्यक्ष प्रभावका कारण मूर्तिका विभिन्न भागका ढुङ्गा चोईटिएको छ ।

मूर्तिको ढुङ्गा चोईटिसकेको अवस्थामा भएको हुनाले भण्डारमा मात्र राखिदा मूर्तिको सुरक्षा हुने देखिन्छ । भण्डारमा प्रकाशको अभाव र दैनिक सरसफाईको अभावका कारणले मूर्तिलाई थप बिगार्न सक्ने हुनाले मूर्तिलाई सुरक्षित घेराईमा खुला राखी दैनिक सरसफाईको पहुच र व्यवस्थामा राख्नु पर्दछ ।

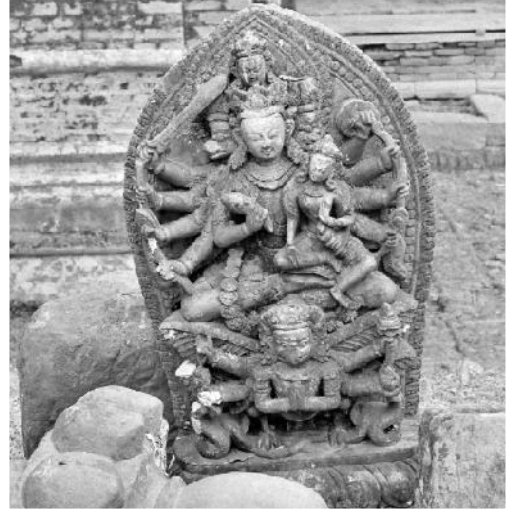
वैकुण्ठ विष्णु

शैली: महाविष्णुको तान्त्रिक विधि अनुसार निर्माण गरिएको छ । यस मूर्तिमा विष्णुको दशहात र बायाँ काखमा लक्ष्मी बसेकी छिन् । शंख, चक्र, गढा, पद्म, धनुष, वाण, खड्ग, पद्मबीज आदी विष्णुका हातमा आयूहरू देखिन्छन् । लक्ष्मीको एउटा हात वरद मुद्रामा र अर्को हात अभय मुद्रामा छन् ।

मूर्ति समग्रमा सिङ्गो अवस्थामा छ । खुला अवस्थामा रहेको हुनाले मूर्तिका विभिन्न भागमा ढुङ्गा चोइटिएको अवस्थामा छ । हाल यस मूर्ति खुला अवस्थामा ईटाको ब्राकेटमा रहेको छ ।

महाविष्णुको दशहात भएको, नागासनमा छ हात भएको गरूडमाथि पलेटी कसेर विराजमान देखिन्छ । विष्णुको बायाँ काखमा लक्ष्मीको मूर्ति देखिन्छ । यस मूर्तिमा अगाडि चार र पछाडी एक गरी जम्मा

पाँच मुख छ । विष्णुका दायाँ वायाँ बराह र नृसिंहका मुख छन् । बाँकी तीन मुख शान्त मुद्रामा देखिन्छन् । यस मुर्तिको पृष्ठभाग ज्वालावलीले घेरिएको छ । विष्णुका दशहातमा विभिन्न आयूध र गलामा हारको साथै पुष्पमाला छ ।

तान्त्रिक विधिबाट यस मूर्तिको निर्माण भएको हुँदा विभिन्न किसिमका आयूहरू हुनु स्वभाविक हो तर यि आयूहरू नबुझिने अवस्थामा रहेको हुनाले यसलाई समयमा नै जोगाउनु पर्दछ । घाम र पानीको प्रत्यक्ष प्रभाव मूर्तिमा परेको हुनाले पनि यसको क्षति हुदै जाने भएको हुनाले यस सम्बन्धि पनि विचार पुऱ्याउनु आवश्यक छ ।

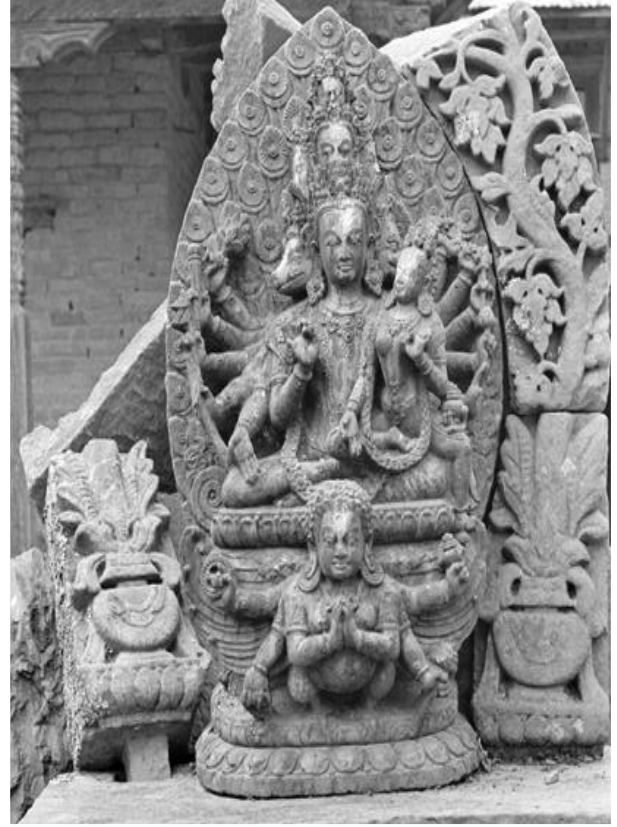
वैकुण्ठ विष्णु

विष्णुका दशहातहमा उनका आयूभहरु धरण गरेका छन्। आयूधहरु शंख, चक्र, गदा, पद्म, धनुष,

बाण, खड्ग आदि। गलामा हारको साथै लामो कुण्डमाला देखिन्छ।

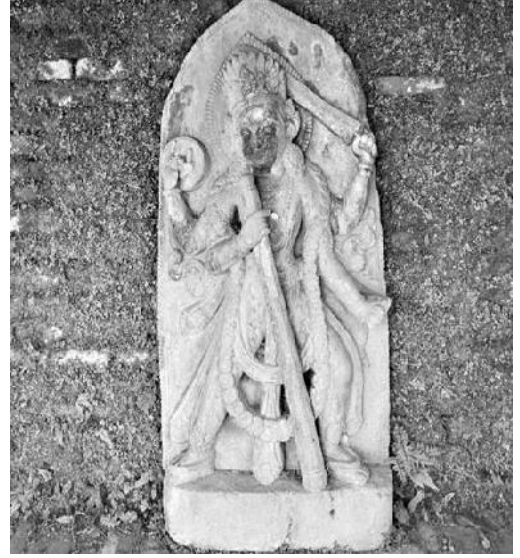
जय

वैष्णव मन्दिरहरुमा द्वारपालका रूपमा यस किसिमका मूर्तिहरु बनाउने परम्परा देखिन्छ । तान्त्रिक शैलीमा निर्माण भएका यस किसिमका मूर्तिहरुमा विष्णुकै आयुध सहित मूसल पनि समाएको देखाउने गरिन्छ । यस मूर्ति तान्त्रिक पद्धतिबाट मध्यकालमा बनेको देखिन्छ । चार हात भएका यस मूर्तिको दाहिनेतिरको हातमा खड्ग र शंख समाएको देखिन्छ । देब्रेतिरको हातमा चक्र र मूसल समाएको

देखिन्छ । चोसो परेको मूकुट लगाएको,कानमा ठूला ठूला कर्ण कुण्डल र गलामा बैजन्तिमाला सहित छोटेमालहरु पनि लगाएको देखिन्छ । खुट्टामा टुटि बगिग जस्तै देखिने कल्ली पनि लगाएको देखिन्छ ।

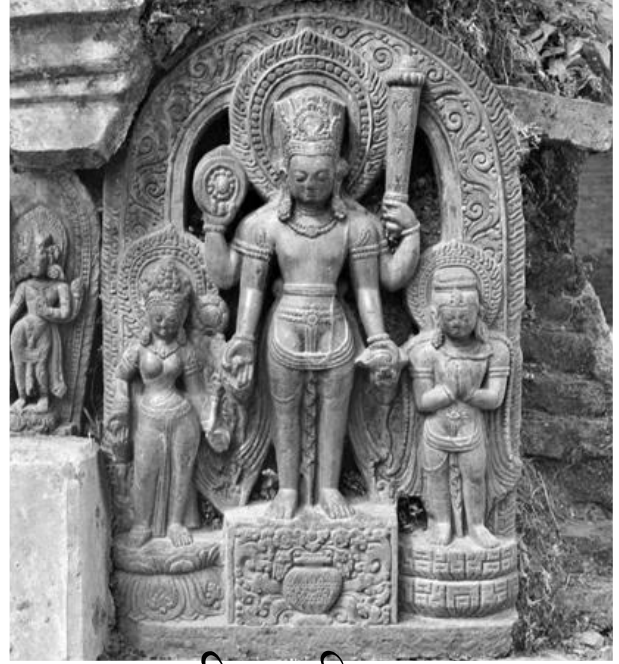
श्रीधर विष्णु मूर्तिको दायाँ,बायाँ, लक्ष्मी र गरुड उभिएको छ । चाँगुनारायण मन्दिरको पूर्वतर्फ रहेको मूर्तिलाई लगभग सातौं आठौं शताब्दीको मानिएको छ । मध्यकालको शुरुवातमा बनेको यस मूर्तिलाई विभिन्न विद्वानहरुले १० औं देखी ११ शताब्दीको मानिएको छ । यस मूर्तिमा दायाँ बायाँ क्रमशः लक्ष्मी र गरुडका मूर्ति छन् । यी मूर्तिहरु विष्णुको कम्मर सम्म आउने गरि कनाइएके छ । मानवाकृतिको गरुडको पछाडीतिर पखेटा बनाइएको छ । नागको माला लगाएको गरुड दुई तहको आसनमाथि उभिएको छ । जटा मुकुट अण्डाकार प्रभामण्डलमा देखाइएको छ । प्रभामण्डल विन्दु र बुट्टायुक्त बनाइएको छ । पाखुरामा केयुर, नाडीमा बाला तथा शरीको तल्लो भागमा पटुकाले बाँधेको धोती छ । नाइटो माथितिर कम्मर पेटी देखाइएके छ । कानमा कुण्डल र दुवै हात छातीनिर जोडिएके अवस्थामा छ । विष्णुको दायाँतिर दोहोरो पद्मपीठ माथि स्थानक लक्ष्मीको आङ्गिक सन्तुलन मिलेको दाहिने हातमा

पद्मबीज र बायाँ हातले डाँठ सहितको कमलको फूल लिएकी छिन् उनको गलामा हार, कानमा कुण्डल र शिरमा लाम्चोचोसो भएको मुकुट लगाएको देखाएको छ । मुकुटको पछाडी अण्डाकार चोसो परेको प्रभामण्डल छ । हातमा केयुर र नाडीमा बाला र तल्ले भागमा पारदर्शी धोती छ । यसको फुर्का लामो दुई तिघ्राबीच हुदै भुईसम्म पुगेको छ । धोती कम्मरमा दुई फेरा गोलाकार रुपमा बाँधिएको छ । गरुड र लक्ष्मीको मुख शान्त र सौम्य देखाइएको छ । लक्ष्मी र गरुडको बीचमा केही उच्च आसनमा बनाइ विष्णुको अग्लो मूर्ति कलशासन माथि छ । यो मूर्ति समपाद स्थानक मूर्ति हो । विष्णुको चार हातमा शंख,चक्र,गदा र पद्म रहेको छ । कानमा कुण्डल, गलामा हार,अक्षगेडायुक्त केयुर, नाडीमा बाला र शीरमा गोलाकार अग्लो बुट्टायुक्त मुकुट छ । मुकुट पछाडिको प्रभामण्डल अण्डाकार तीन तहका विन्दुयुक्त छन् । विष्णुको हृष्टपुष्ट शरिरको माथिल्लो भाग उदाङ्ग र त्यसमाथि यज्ञोपवित प्रष्ट देखिन्छ । तल्लो भागमा रेशादार धोती मुजा पारेर कम्मरमा बाँधिएको छ । धोतीको फुर्का तिघ्राको बीचमा भुई समम पुगेको छ । कम्मरमा पटुका बाँधिएर तिघ्रासम्म लत्रिएको देखाइएको छ ।

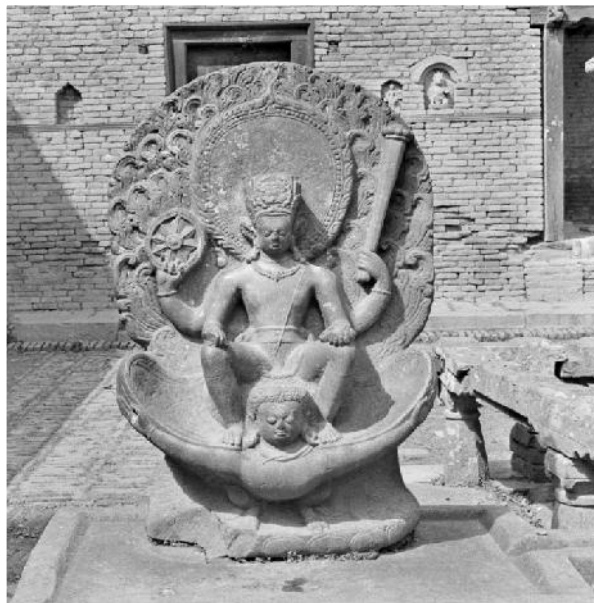
गरूडासन
विष्णु

यो मुर्ति चर्तुबाहु विष्णु र गरूडको हो । यसलाई गरूडनारायणको मुर्ति भनिन्छ । उडीरहेको गरूडमाथि दुर्ब खुट्टा टेकेर बसेका चर्तुबाहु विष्णुको यस मुर्ति स्वाभाविक प्रकृतिका देखिन्छ । आफ्नो बाहन माथि स्वभाविक ढंगमा बसेका यस मुर्तिलाई मुर्ति कलामा उत्कृष्टकलाको नमुनाको रूपमा लिने गरिन्छ । चौडा छाती, बलिष्ठ हात गोडा, पुष्ट अनुहार, बाटुलो कम्मर ठूलो निधार, सुलुत्त परेको नाक, बाटुला आँखा यस मुर्तिका विशेषता हुन् । यस मुर्तिमा कानमा कुण्डल गलामा हार र यज्ञोपवित धारण

गरिएको देखिन्छ । शिरमा किरीट भैरवको मुर्ति र शिरको पछाडी भागमा ज्वालावली रहेको छ । चार हात रहेको यस मुर्तिका चारै हातमा वालाहरू, दायाँ तर्फका हातमा क्रमसः चक्र,पद्मबीज र बायाँ तर्फका हातमा गदा र शंख लिएको देखिन्छ । कम्मरमा कम्मरबन्ध, जाँघमा पारदर्शी धोती र पृष्ठ भागमा बादलको दृष्य देखाइएको छ । यस्तै शिरमा घुँघरिएको सुन्दर कपाल, कानमा कुण्डल तथा गलामा सर्पको माला,चेष्टो अनुहार,बाटुला आँखा थोचो नाक र मोटो ओठको गरूडको मुर्ति आर्कषक देखिन्छ । मनुष्याकार यस गरूडको खुट्टा चाहिँ चराको जस्तै देखाइएको छ । दुवै हात (पखेटा) फिजाएर उडिरहेको भावपूर्ण मुद्रमा यो मुर्ति रहेको छ । चाँगुको गरुडनारायणको सूवर्ण प्रतिमा छैटौँ शताब्दी मानिएको छ । यसै मुर्तिसंग मेलखाने चाँगुको प्राङ्गणको पश्चिमोत्तर रहेको प्रसिद्ध गरुडासन विष्णु मुर्तिसंग धेरै मिल्दोजुल्दो छ । गरुडमाथि विराजमान विष्णुको स्थिति, आयुध, आयुध धारण गरेको शैली र गरुडको प्रस्तुति पनि छैठौँ शताब्दिका मुर्तिसंग मिल्दो जुल्दो देखिन्छ छ । यस मुर्तिमा गोलो प्रभामण्डल, चक्र एवं प्रतिमाको पृष्ठभूमिमा बादल वा आकाशको कलात्मक परिवेश देखाइएको छ ।

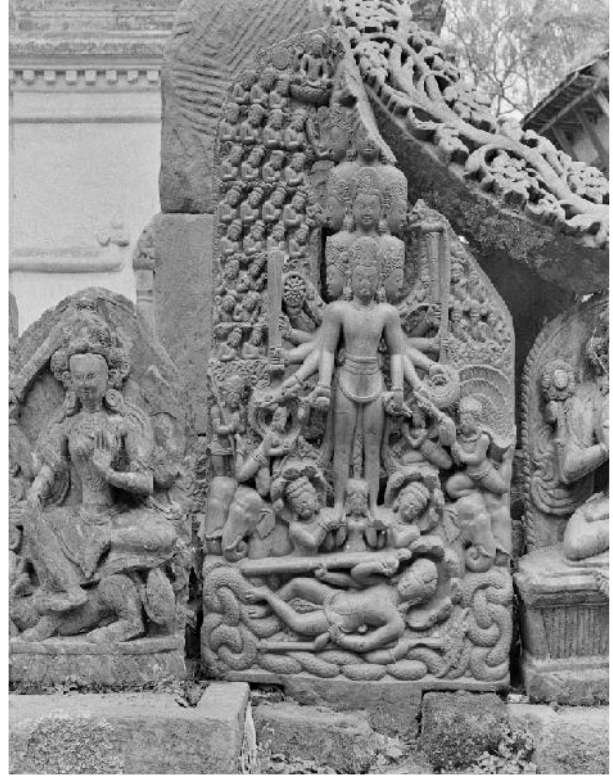
हिन्दूहरूको प्रसिद्ध धार्मिक ग्रन्थ गीतामा विष्णुको विश्व रूपको वर्णन पाइन्छ । उनलाई स्थूल रूपमा विश्व ब्रह्माण्डरूप अथवा विश्वरूप मानिन्छ । कृष्ण द्वारा अर्जुनलाई दिइएको कर्म, भक्ति र ज्ञान बोध यही रूपले व्याख्या गरेको देखिन्छ । आठौं शताब्दी तिरको मानिने चाँगुनारायणको मूर्तिमा यसै

कुरालाई दर्शाउन खोजिएको छ । यसमा तात्कालिन समाजमा प्रचलित वर्ण वर्गिकरण पनि साह्रै नै प्रष्ट रूपमा दर्शाइएको छ । विश्वरूपको यस मूर्तिमा ब्राह्मण मुखबाट, क्षत्रि पाखुराबाट निस्कन लागेको देखाइएको छ । यसरी नै जन्म मरणको चक्र दर्शाउन पनि कलाकार सफल भएको देखिन्छ । विश्वरूपको एउटा मुखबाट मानिसको जन्म, अर्को मुखबाट मरण देखाउन मानिस मुखबाट निस्कन लागेको र अर्को मुखबाट पस्दै गरेका दृश्य अति नै सजिव ढङ्गबाट कुँदिएको छ । यस मूर्तिको बाँया तर्फको भाग खण्डित छ भने अन्य भाग यथास्थितिमा नै देखिन्छन् । यस मूर्तिको नौवटा टाउको, दशवटा हात र दुइवटा खुट्टा प्रष्ट देखिन्छ । यस मूर्तिको प्रशंसनीय पक्ष मूर्तिलाई तहतह छुट्याएर कुद्नु हो । प्रथम, सबभन्दा तल्लो तहमा संकर्षण, दोश्रो तहमा पृथ्वीमाता, नागराज र चारवटा हात्तीहरू, तेस्रो तहमा अर्जून, लक्ष्मी र बायाँ तर्फ उर्वशी (भूदेवी) र उड्न लागेको गरुड नमस्कार मूद्रमा , चौथो तहमा बायाँ तर्फ दुब्लो दारी पालेका तपस्याले शरीर र्जीण भएका मुनी (ऋषि) हरू देखिन्छन् । यसको दायाँ तर्फको भागमा तहतह छुट्याएर विभिन्न मूर्तिहरू कुदिएका छन्—अञ्जली मुद्रामा अश्विनी कुमारहरू, चार लोकपालहरू इन्द्र, यम, कुबेर र वरुण आयुध सहित बादलले छुट्याइएर बनाइएको देखिन्छ । यस पछिको तहमा अष्ट वशुहरू, एकादश रुद्रका एघारवटा मूर्तिहरू, सबैभन्दा माथि गोलो आकारको सूर्य र डाँठ सहित फकेको कमलको फूलमा बसेका शिव देखाइएको छ र शिवको चारवटा हातमा अक्षमाला, त्रिशूल, तुम्बी र एउटा हात बरद मूद्रमा देखिन्छ । यस मूर्तिमा फूटेको बायाँतर्फको भागमा ब्रह्मा र चन्द्रमाको मूर्ति हुनु पर्ने कुरा इतिहासविदहरू बताउँनु हुन्छ । यस मूर्तिको सबभन्दा तल शेषको शैयामा विष्णुलाई आराम गरेको देखाइएको छ । विष्णुको अवतार संकर्षणमा हुनु पर्ने सबै गुण यसमा देखाइएको छ । सबभन्दा तल्लो खण्डमा कुदिएको मूर्ति शेषजीको अवतार वलरामको हो र शिरमा सातवटा नागको छत्र देखाइएको छ । विश्व ब्रह्माण्डको झलक देखाउन पातालको नाग र आकाशको चन्द्र सूर्य दुवै यस मूर्तिमा देखाइएको छ भने चार दिशाको प्रतीक चार दिक्पालहरू(हात्तीहरू) देखाइएको छ । यस मूर्तिको अर्को सजिव प्रस्तुति पृथ्वीलाई सुन्दर स्त्रीको रूपमा देखाइएको छ । पृथ्वीलाई पृथ्वीमाता मान्ने हिन्दू परम्परा अनुसार पृथ्वीलाई मानव रूपमा देखाइएको हो । पृथ्वीमाताले विश्वरूपको दुवै पाउ, हात र काँधले थामेकी देखाइएको छ । पृथ्वीको नाइटो भन्दा तलको भाग देखाइएको छैन । पृथ्वीमाताको दायाँ र बायाँ नागराज देखाइएको छ । नागराजको टाउकोमा पाँचवटा टाउको भएको नागको छत्र देखाइएको छ । विश्वरूपको शरिरको वजनको भारको भाव नागराजको अनुहारमा अति सजिव ढंगबाट उतार्न कलाकार सफल देखिन्छ । नागराजको गलाको दानेदार माला, हातको बाला, कानको कर्णफूल र घुर्मिएको कपाल अति नै सुन्दर देखिन्छन् ।

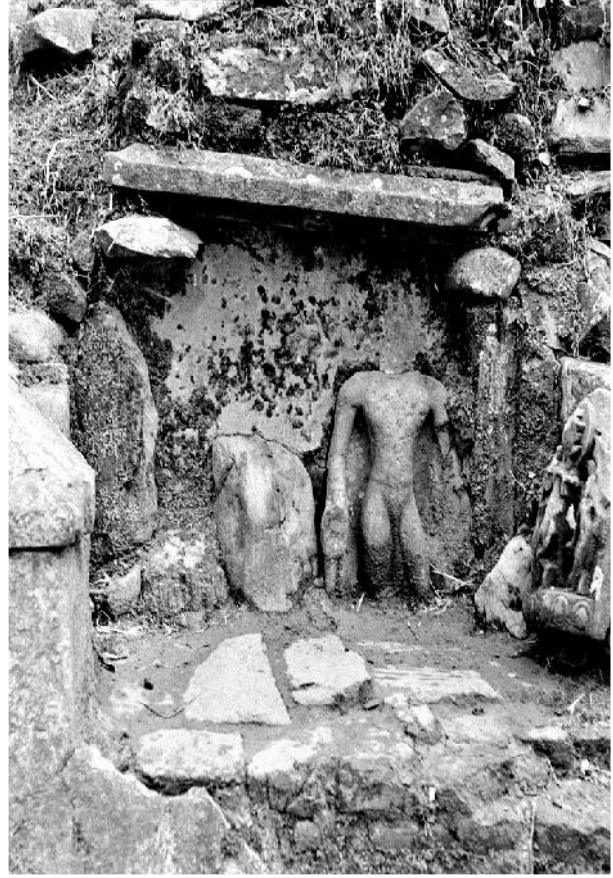
बुद्ध

हालको अवस्था: यस मूर्तिको हालको अवस्था
खण्डित छ । शिरको भाग र शरीरको तल्लो
भाग नभएको अवस्थामा छ ।

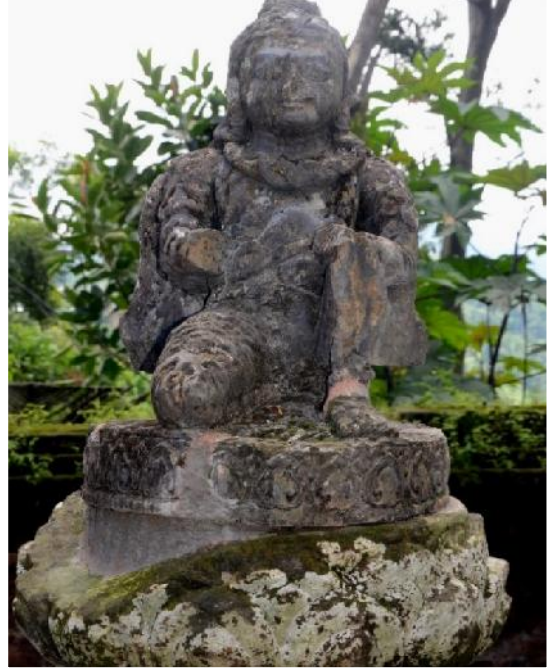
गरुड

हालको अवस्था: मूर्तिको हालको अवस्था राम्रो देखिदैन ।
मूर्तिमा विभिन्न भागका ढुङ्गाका ठूला ठूला टुक्राहरू
चोईटिएको छ । यसको दुवै हात टुक्रिएको छ ।

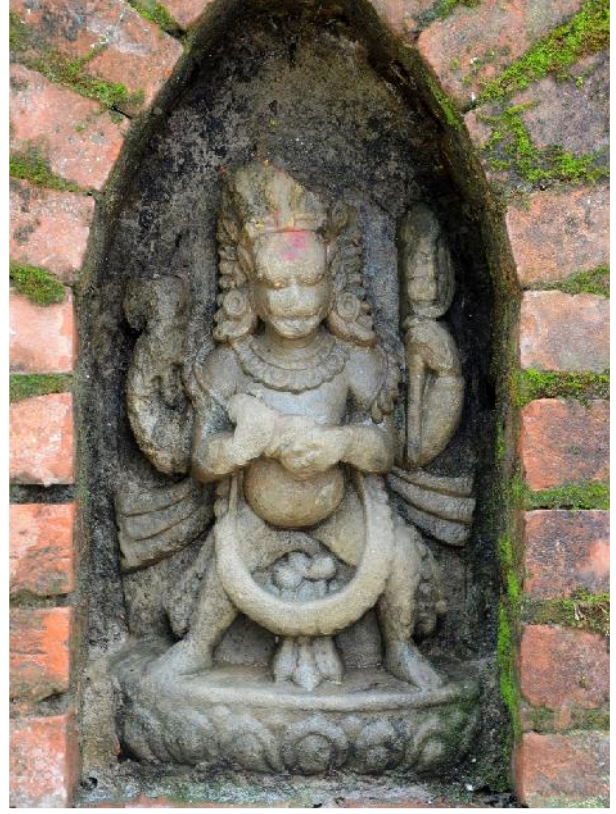
पञ्चमुखी महादेवको दक्षिण मुख भैरवको मुख हो । तन्त्रमा भैरवका अनेक रूपको वर्णन पाईन्छ । सिंहिनी पनि भैरवको तान्त्रिक रूप हो । चार हात भएको यस मूर्तिमा माथिल्लो हातमा चमर र खटवाङ्ग देखिन्छ । तल्लो हातले पाश समाएको छ । प्रत्यालिढसानमा रहेको यस मूर्तिको वाहन यहा देखिदैन ।

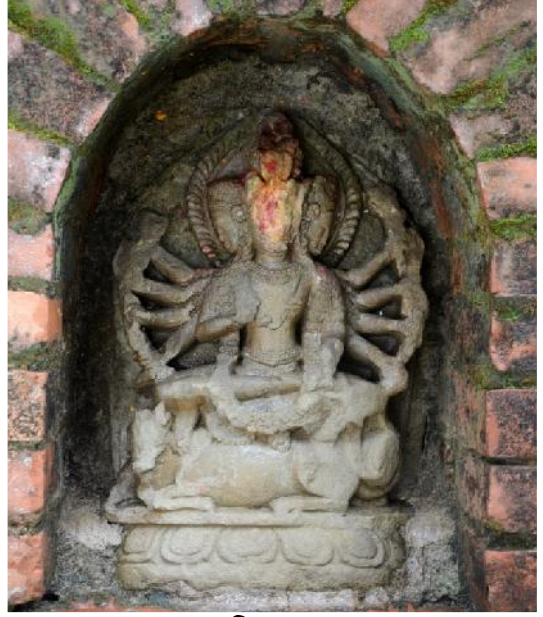
शिव

शैली: यस मूर्ति नन्दिमाथि आसिन पञ्चमुखि शिवको हो ।
दशहातभएको यस मूर्तिमा विभिन्न आयूधहरु लिएको देखाइएको
छ । यस मूर्ति पाँचवटा
टाउको सहितको छ ।

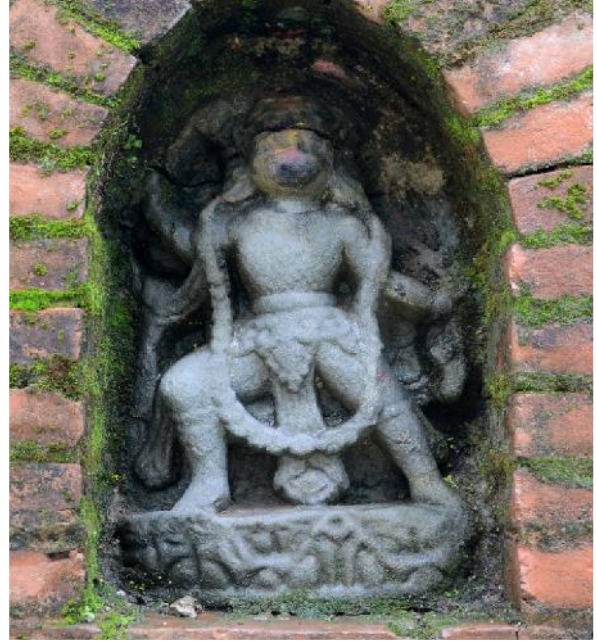
हनुमान

शैली: हनुमानको यस मूर्ति प्रतिलिढासनमा, चार हात सहितको छ। हातका आयुधहरु नबुझिने अवस्थाका छन्। कानमा ठूला ठूला कुण्डल देखिन्छ। छातीमा कवच, कम्मरमा पेटी, धोतीको फूका तलसम्म लत्रेको देखिन्छ। पाहाडको (चटान) प्रतिक देखाइएको ढुङ्गामाथि यस मूर्ति रहेको छ।

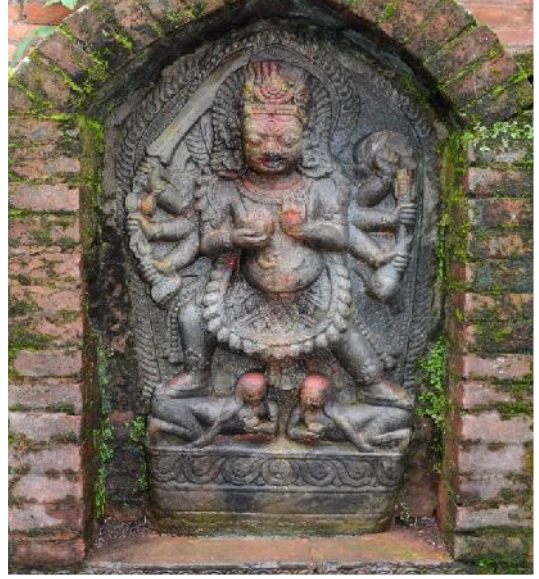
महाकाल

चाँगुनारायणमा पाईको महाकालको मुर्ति पनि प्रतिमा शास्त्रमा नै आधारित भएर निर्माण गरिएको प्रस्तर मुर्ति हो । यस मुर्तिमा दुई वेतान को शरिरमाथि टेकेर वसेका महाकालका आठ हातमा आयूधहरूक्रमशः दायाँको माथिवाट तलतिर खड्ग, डमरु.....वायाँ माथिवाट ब्रमश चक्र, त्रिशूल, मुण्ड, ... लिएका छन् । ज्वालायूक्त प्रभामण्डल, डरलाग्दो अनुहार ठूला ठूला आँखा, लामो घुँडासम्म लत्रेको मुण्डमाला लगाएक वुट्टेदार मुकुट,कानमा केण्डल हातमा वाला केयूर टूलो भुँडी कण्ठमा हार, हरीरको तल्लो भागमा मात्र वस्त्र धारण गरेको अति डरलाग्दो मुर्ति महाकालको रहेको छ ।
