काभ्रेपलाञ्चोक र सिन्धुपाल्चोक जिल्ला स्थित केही आयोजनाहरूको

वातावरणीय अनुगमन प्रतिवेदन

जनसंख्या तथा वातावरण मन्त्रालय

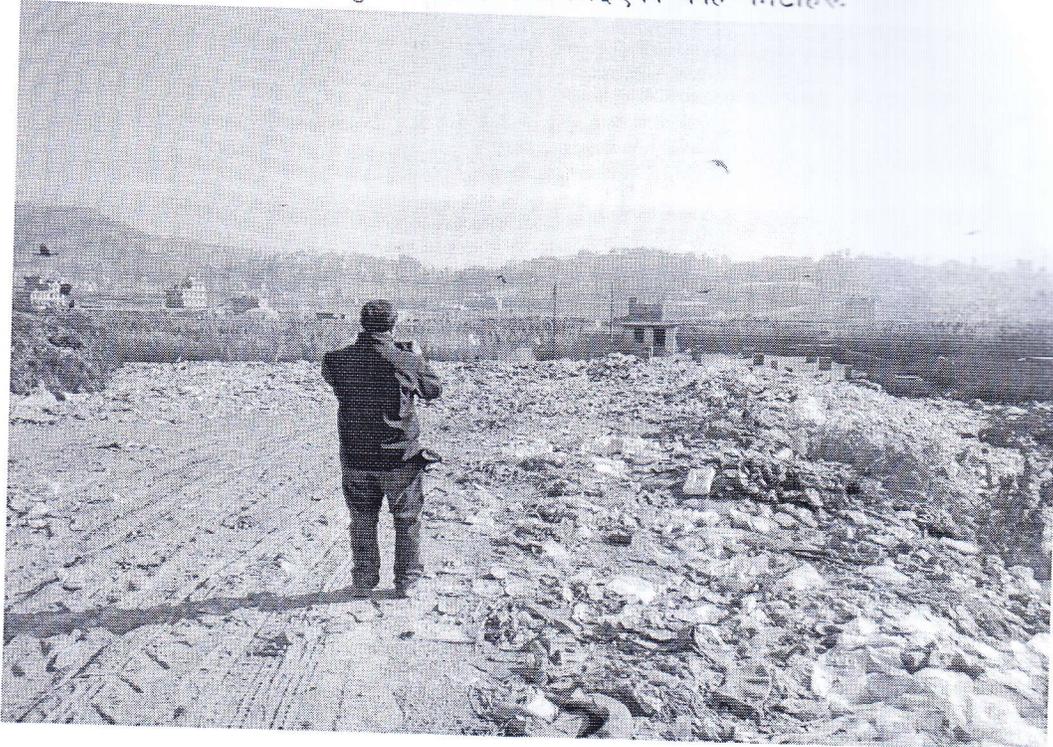
- ल्याण्डफिल साईट हाल चालु अवस्थामा रहेको ।
- ल्याण्डफिल साईट अझै १२-१५ वर्ष धान्न सक्ने देखियो ।
- ल्याण्डफिल साई वरपर दुरगन्ध फैलिएको र बाहिरबाट अशोभनिय देएको ।
- फिलिड गरिएका फोहर हरु यत्रतत्र छरिएका ।
- यस्थानीय वासीहरुबाट ल्याण्डफिल साईट बन्द हुनुपर्ने माग समय समयमा रखिदै आएको कुरा सम्बन्धित कर्मचारीबाट प्राप्त भएको ।

धुलिखेल नगरपालिका वाट संचालित ल्याण्डफिल साईट

- ल्याण्डफिल साईटको वरी पर्खाल लगाई एक Green belt बनाउन अवश्यक देखिएको
- बरतत्र छरिएको फोहर लाई व्यवस्थित रुपमा माटोमा परेर दुरगन्ध फैलिन नदिने उपाय अपनाउनु पर्ने ।
- Filling भैसकेको भागमा व्यवस्थित रुपमा बगैचा विकास गर्नु पर्ने ।
- भविष्यका लागि वैकल्पिक ल्याण्डफिल साईटको अध्ययन हालैवाट हुनु पर्ने ।

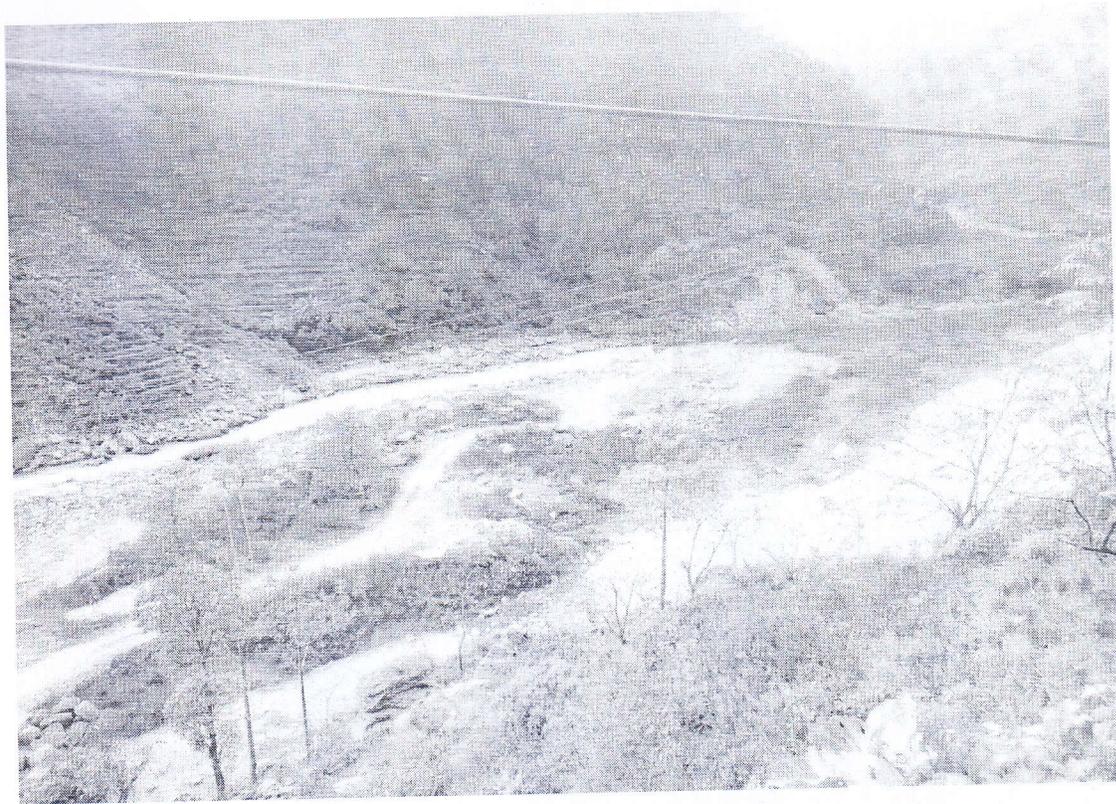
- सुरुङ खन्दा निस्कर्सु भएको Muck तोकिएको स्थानमा व्यवस्थित तरिकारले थुपारिएको ।

मध्य भोटेकोशी जलविद्युत आयोजनाको Muck disposal स्थल

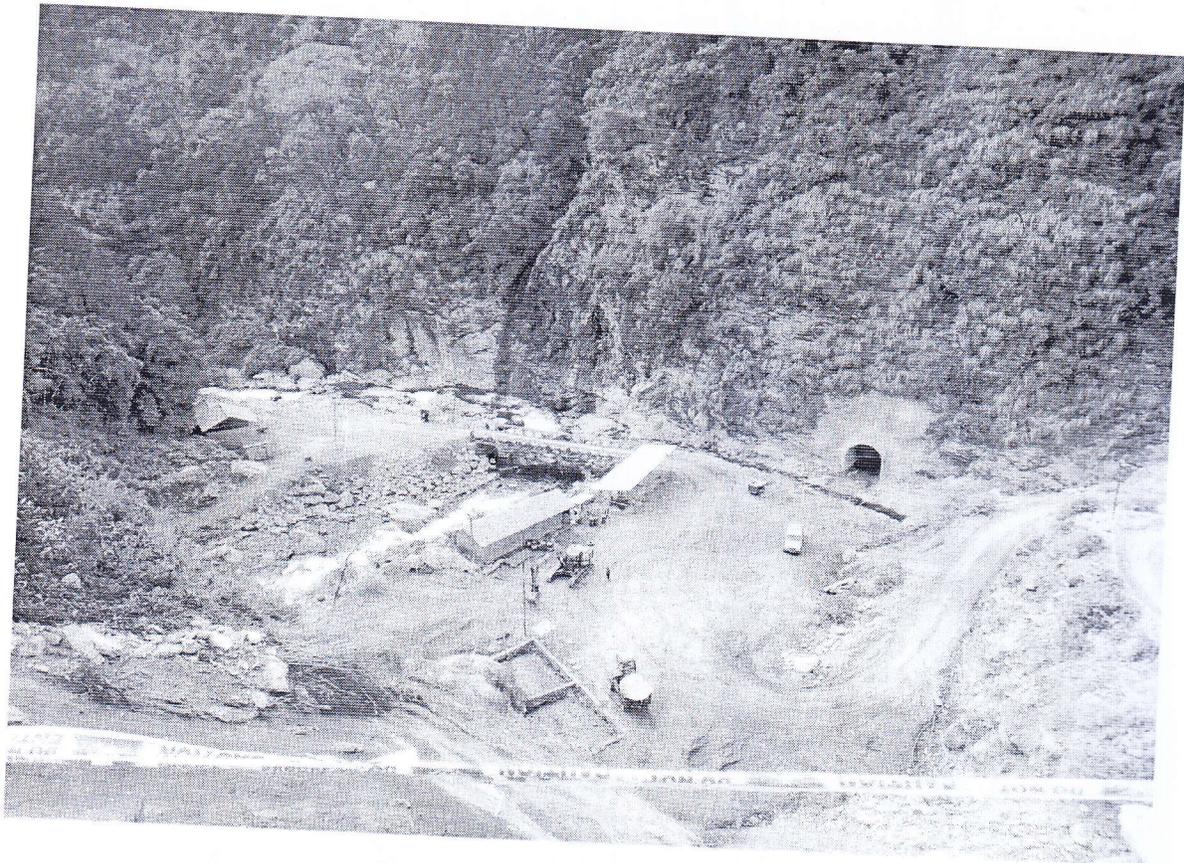
- Headworks, Audit र सुरुङ निर्माण कार्य जारी रहेको ।
- निर्माणक्षेत्रमा स्थानत स्वास्थ्यको राम्रो ध्यान पुर्याइएको ।
- Quarry and muck disposal site हरु लाई राम्रो संग व्यवस्थित गरिएको ।
- निर्माण स्थलहरू मानव बास्तिवाट टढा रहेकोले ध्वनी तथा धुलोको प्रभाव पर्ने नदेखिएको ।
- Cut slopes र्नि stable हुने गरी protection गरिएको ।

निर्माणधिन मेलम्ची खानेपानी आयोजनाको हेडवर्क्स साईट

मेलम्ची खानेपानी आयोजनाले संचालन गरेका क्रियाकलापहरू वातावरणीय रुपमा सन्तोषजनक देखिएको ।
